**Træværket i den øverste del af løgkuppen på Lemvig Kirke er pilråddent. Derfor er der en fare - omend lille - for at dele kan falde ned**

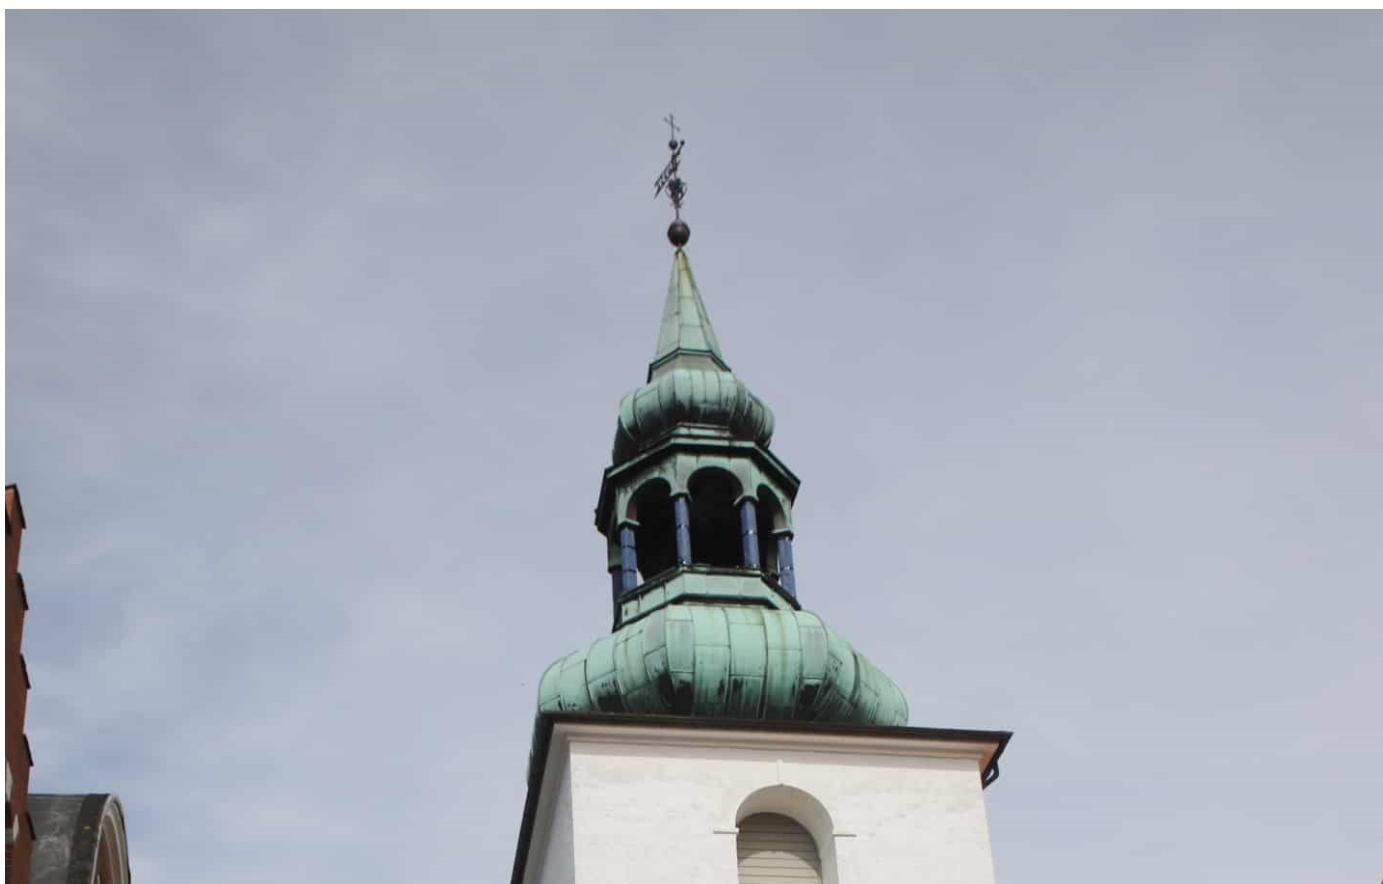
Kobberbeklædningen er taget af de tykke stolper, der holder den øverste del af løgkuppen oppe. Derfor står stolperne tilbage med den for kirken ukarakteristiske blå farve.

Dele af den øverste del af kuplen på Lemvig Kirke er i fare for at falde ned. Derfor er der spærret af på gaden nedenfor kirken. Foto: Benny Gade

Den store løsning er at placere 12 meter lange jerndragere fra kirketårnets øverste betondæk og op til den øverste løgkuppel. Det kan stabilisere hele konstruktionen og også virke som en langsigtet løsning, idet både træ og stål kan indkapsles i kobber igen.
